セメント質の層板構造と線維性基質
および石灰化度の変化に関する研究

松尾 朗

東日本学園大学歯学部口腔解剖学第一講座

Study of the lamellar structures of cementum,
its degree of mineralization and fibrous components
by light and scanning electron microscopy
and by contact microradiography.

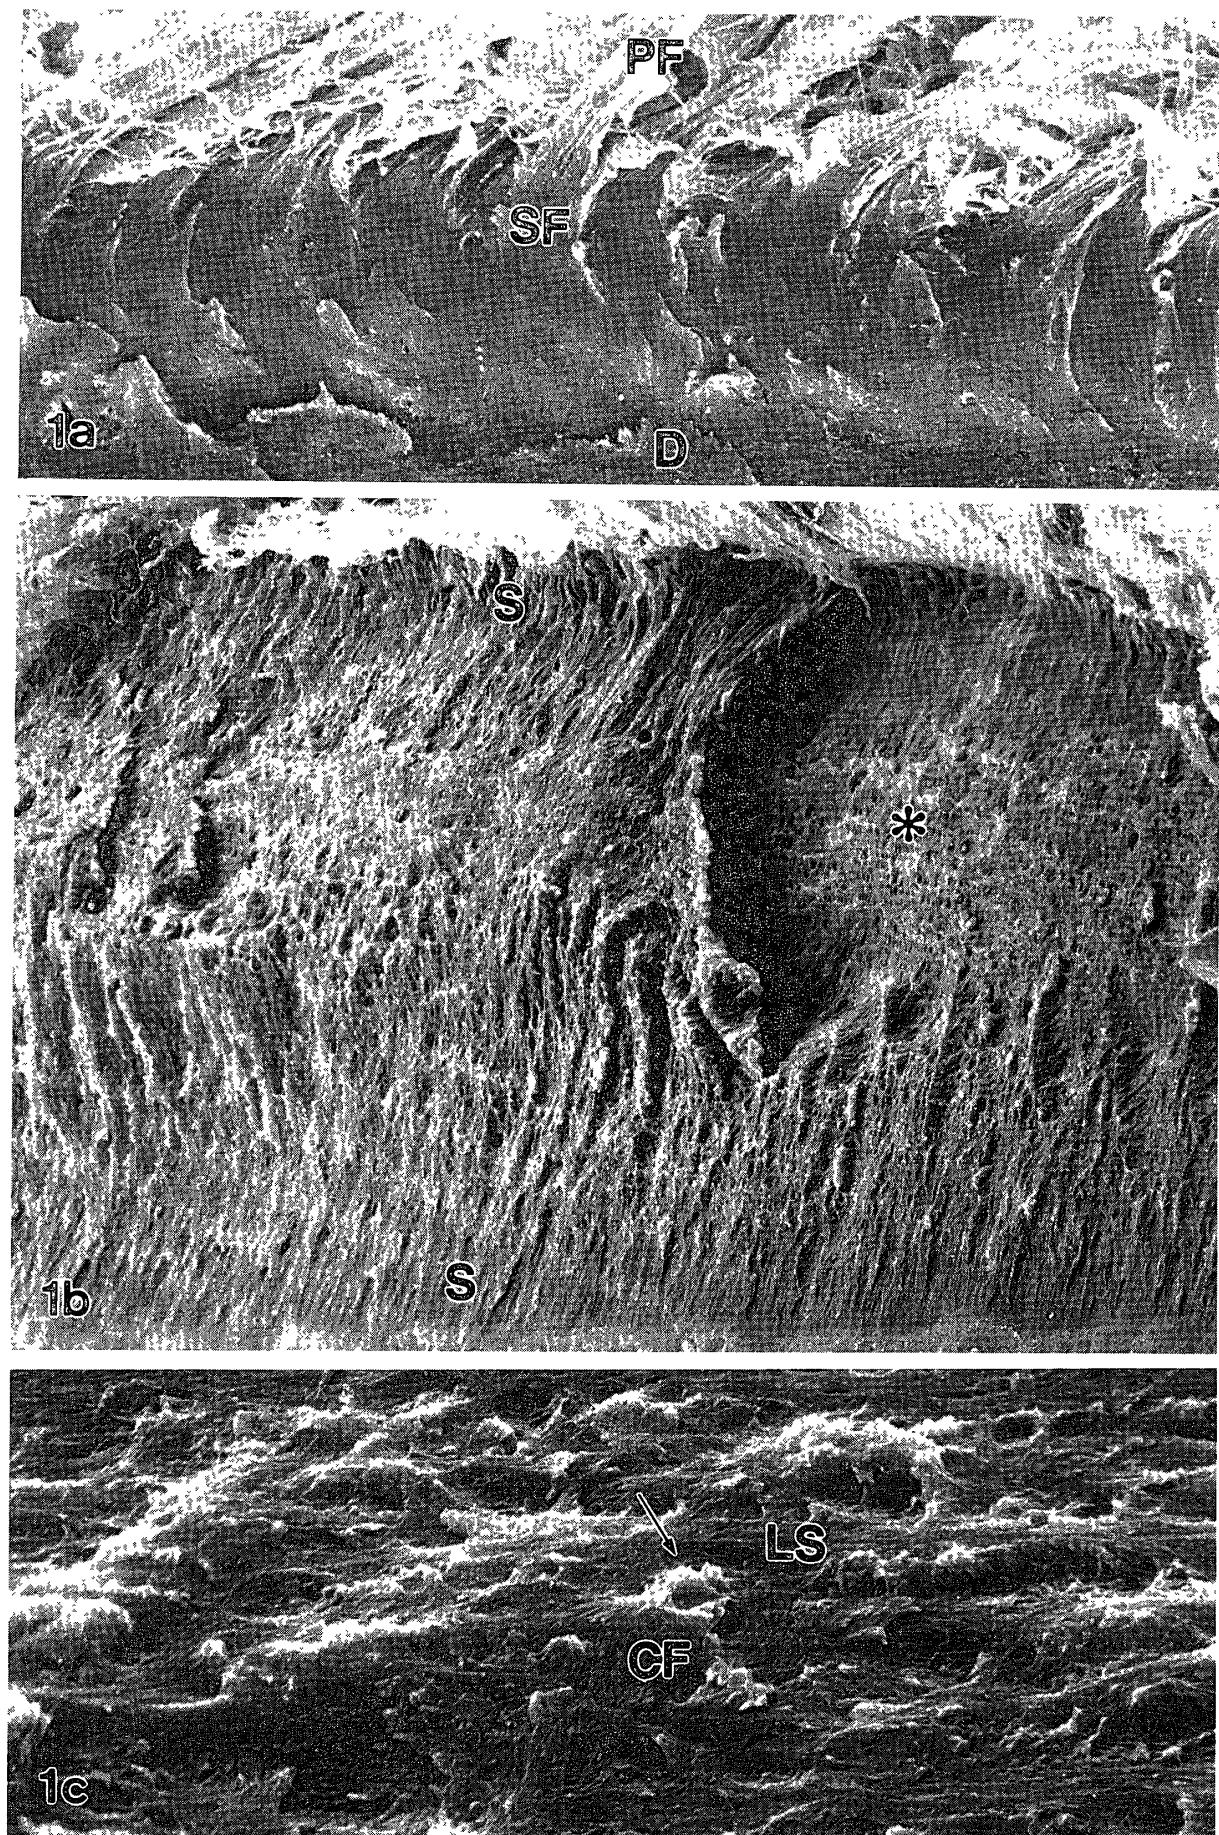
図1
(206)

図1 凍結割断、酸処理試料の走査型電子顕微鏡像。(文献32より引用)。

- a 歯頸側の薄い無細胞セメント質。歯周韌帯の主線維束(PF)はセメント質に埋入しシャーピー線維束(SF)となっている。D:象牙質。X 2,600。
- b 根尖側の厚い有細胞セメント質。セメント質表層と深層のシャーピー線維層(S)に挟まれて、シャーピー線維に直交する層構造(*)が認められる。X 350。
- c シャーピー線維に直交する層構造(図bの*部分)の拡大像。歯根表面に平行する縦断された細い基質線維束(LS)が層構造を形成している。この線維束に直交する交差線維(CF)と、横断もしくは斜断された線維束の突出(矢印)が認められる。割断面は

平滑でなく、これらの線維相互の関係は不明瞭である。X 3,400。

歯頸側の薄い無細胞セメント質では、歯周韌帯の主線維束がセメント質に埋め込まれ、シャーピー線維束となっていた（図1a）。根尖側の厚い有細胞セメント質最表層と最深部にも、セメント-象牙境に垂直なシャーピー線維を主体とした層（シャーピー線維層）が認められた（図1b）。両層に挟まれて、歯根表面に平行する構造が観察された。この構造は、その長軸がシャーピー線維に直交する細い基質線維束の縦断面であった（図1c）。また、横断もしくは斜断された線維束の断面と、セメント質の深部から浅部方向に走行する短い線維が認められた。しかし、基質線維が多い部分（基質線維層）の割断面は平滑でないため、これらの線維の相互関係は不明瞭であった。

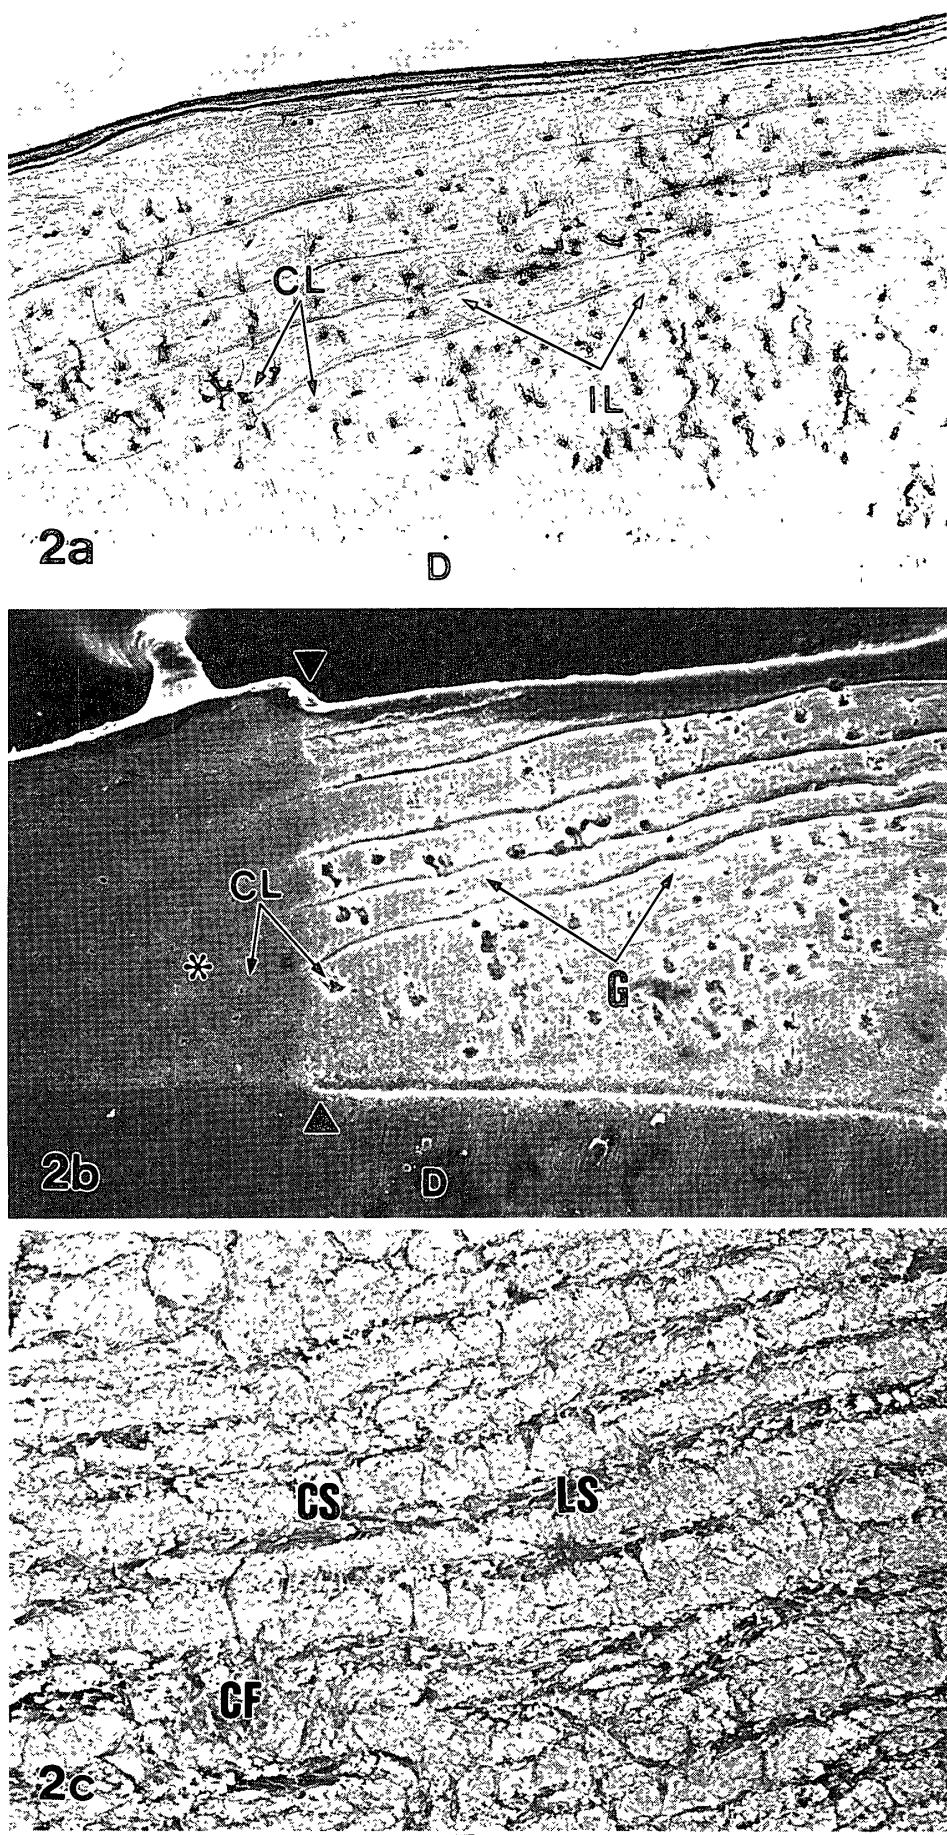
図2
(207)

図2 同一研磨試料の光学顕微鏡像と走査型電子顕微鏡像の比較。D:象牙質。

- a 有細胞セメント質の無染色光学顕微鏡像。多数のセメント小腔(CL)と成長線(IL)が認められる。X 75。
- b 図aの走査型電子顕微鏡像。酸処理(矢尻より左側部)のみでは光学顕微鏡像のような層板構造は不明瞭である。次亜塩素酸(10分)-酸処理面(矢尻より右側部)では光学顕微鏡像の成長線(図aのIL)の位置に溝(G)が形成されている。X 75。
- c 基質線維層(図bの*部分)の拡大像。研磨面と垂直な歯を輪状に取り巻く線維束(輪状線維束)の

横断面 (CS) と、歯軸方向に配列する線維束 (歯軸線維束) の縦断面 (LS) が規則的に重なっている。セメント質の深浅方向に走る短い交差線維 (CF) が線維束の横断面の間に認められる。X 1,900。

根尖側の厚い有細胞セメント質の無染色研磨標本では、多数のセメント小腔と小腔から歯根表面方向に伸びる細いセメント細管、さらに多数の層板構造が認められた(図2a)。これらの層板を境する成長線は2~5μm幅の暗調または明調な帯状構造で、暗調な成長線には明調な構造が(図2a),明調な成長線には暗調な構造が(図9a)伴走する場合が多かった。これらの成長線像の差異は、観察位置・観察倍率・焦点位置・絞りにより変化した。

光学顕微鏡で観察した試料を酸でエッティングし走査型電子顕微鏡で観察すると、研磨面に露出したセメント小腔は認められたが、明確な層板構造は観察されなかった(図2b. 左側部)。しかし、凍結割断面と同様に、線維性基質成分の走行・配列の違いによる層構築が識別できた(図3a)。セメント質最深部ではシャーピー線維を主成分とするシャーピー線維層が、またその外層では、歯根表面と平行する基質線維層が割断面に比べ明瞭に観察された。基質線維層には、研磨面に垂直で歯を輪状に取り巻く線維束(輪状線維束)の横断面と、歯軸方向に配列する線維束(歯軸線維束)の縦断面が認められた(図2c, 3b)。歯軸線維束の縦断面と輪状線維束の横断面が規則的に配列する部分では、両線維束が交互に重なる層構築がみられた(図2c)。このような層構築がやや不明瞭な部分では、縦断面と横断面が複雑に配置し、その間にセメント質深部から浅部方向に走行する短い交差線維が多数観察された(図3b)。交差線維の中にはその走行方向を変え、歯軸線維束に移行

研磨面と凍結割断面では、光学顕微鏡像のような明瞭な層板構造は観察されなかった。しかし、層板構造を有するセメント質研磨面を5%次亜塩素酸ナトリウム溶液で処理し、さらに1M塩酸で処理(次亜塩素酸-酸処理)すると、光学顕微鏡像の層板構造(図2a)に類似した層構造が観察された(図2b. 右側)。層構造は、セメント質の一部が歯根表面と平行に溶出して形成された幅の狭い溝と、溶出の少ない幅の広い板状構造で構成されていた(図2b, 4a)。溝構造の位置と走行は(図2b)，光学顕微鏡像の成長線(図2a)と類似していた。この層板構造は歯頸側の薄いシャーピー線維を主体とした無細胞セメント質では観察されず、根尖側の厚い有細胞セメント質で認められた(図4a)。またセメント小腔は、次亜塩素酸ナトリウム処理により拡大するため酸処理のみの試料と比べ明瞭となった(図2b)。

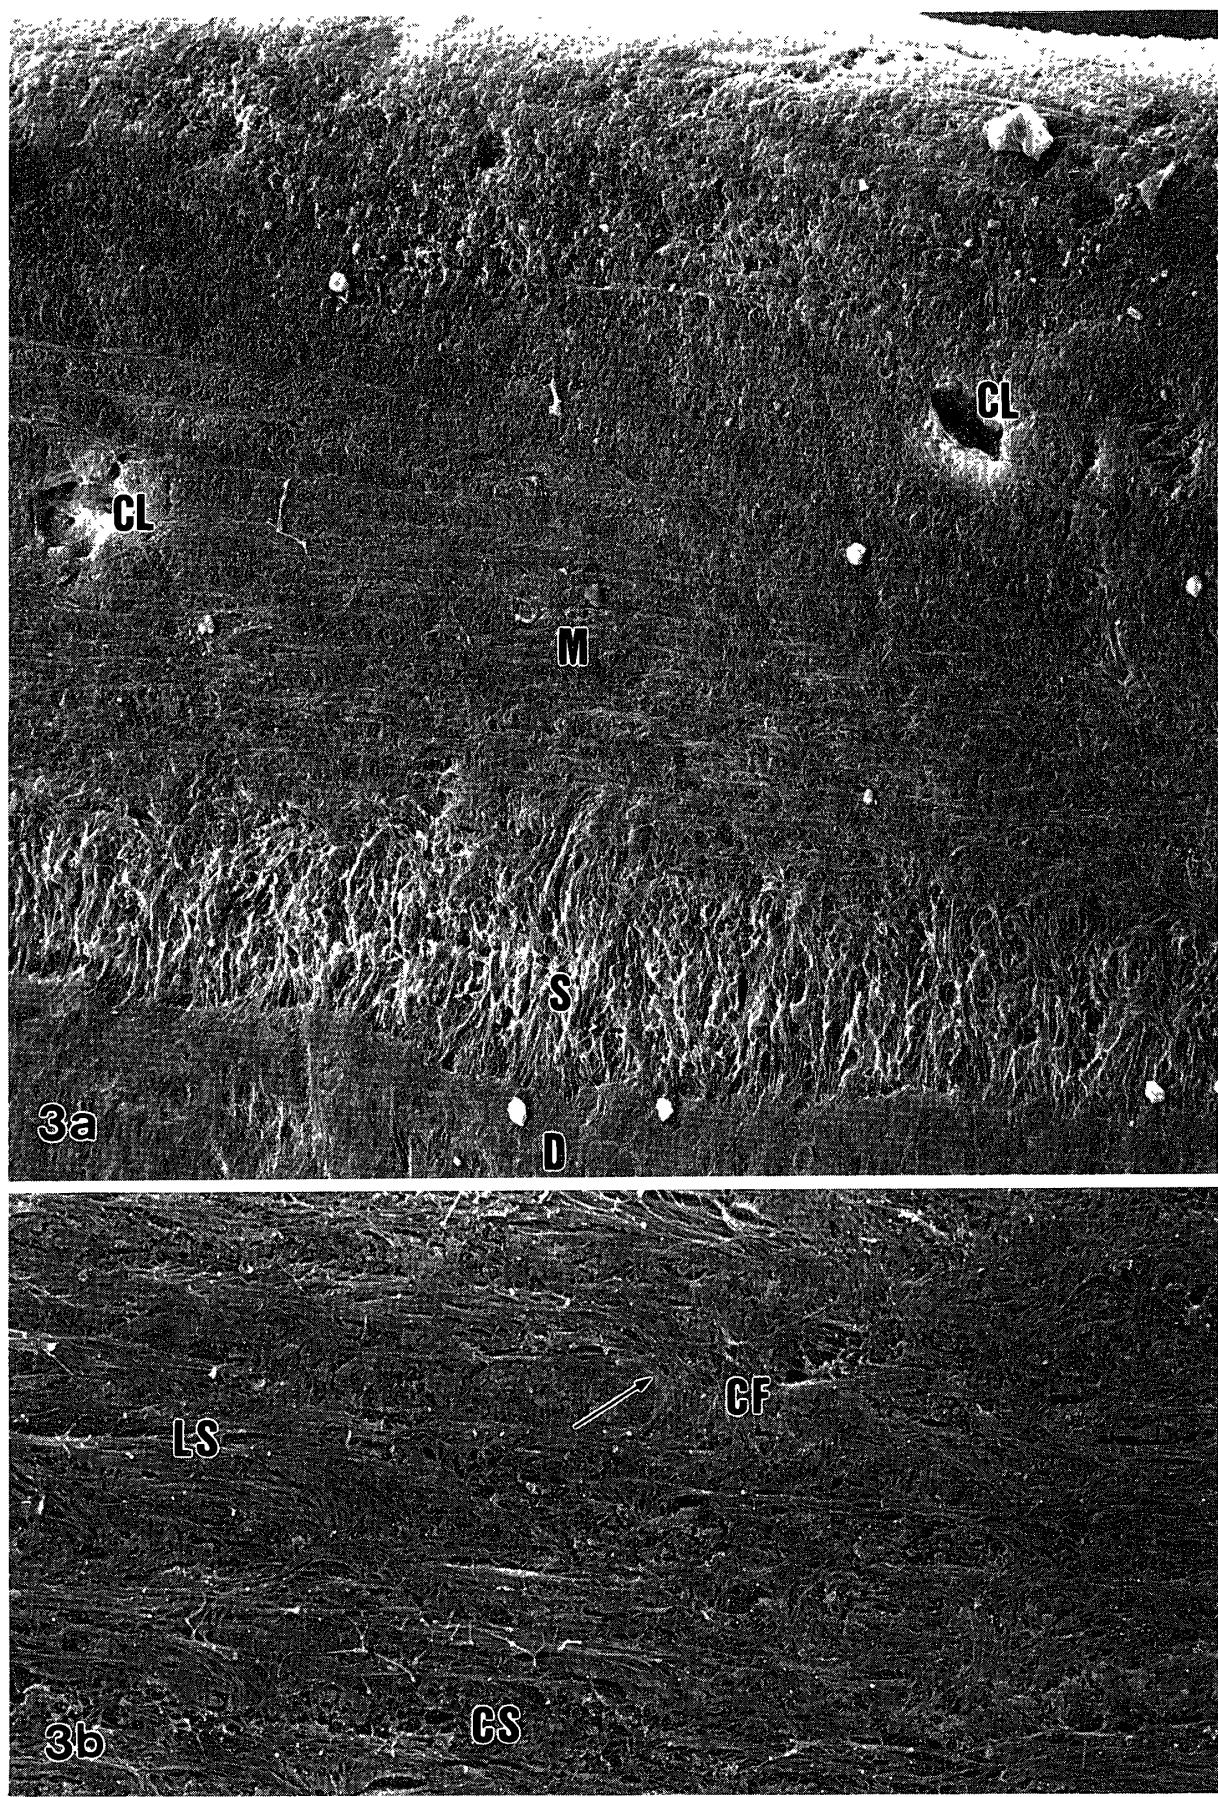
図3 根尖側の厚い有細胞セメント質。走査型電子顕微鏡像。研磨、酸処理。(文献32より引用)。

- a セメント質最深部はシャーピー線維層 (S) が、その外層はセメント質表面まで基質線維層 (M) が認められる。光学顕微鏡で観察されるような層板構造は不明瞭。CL：セメント小腔、D：象牙質。X 900。
- b 図aの基質線維層の拡大像。歯軸線維束の縦断面 (LS) と、輪状線維束の横断面 (CS) が認められるが、図2cと比べ不規則に配列している。セメント質深部から浅部へ向う交差線維 (CF) は、歯軸線維束に連絡している(矢印)。X 3,000。

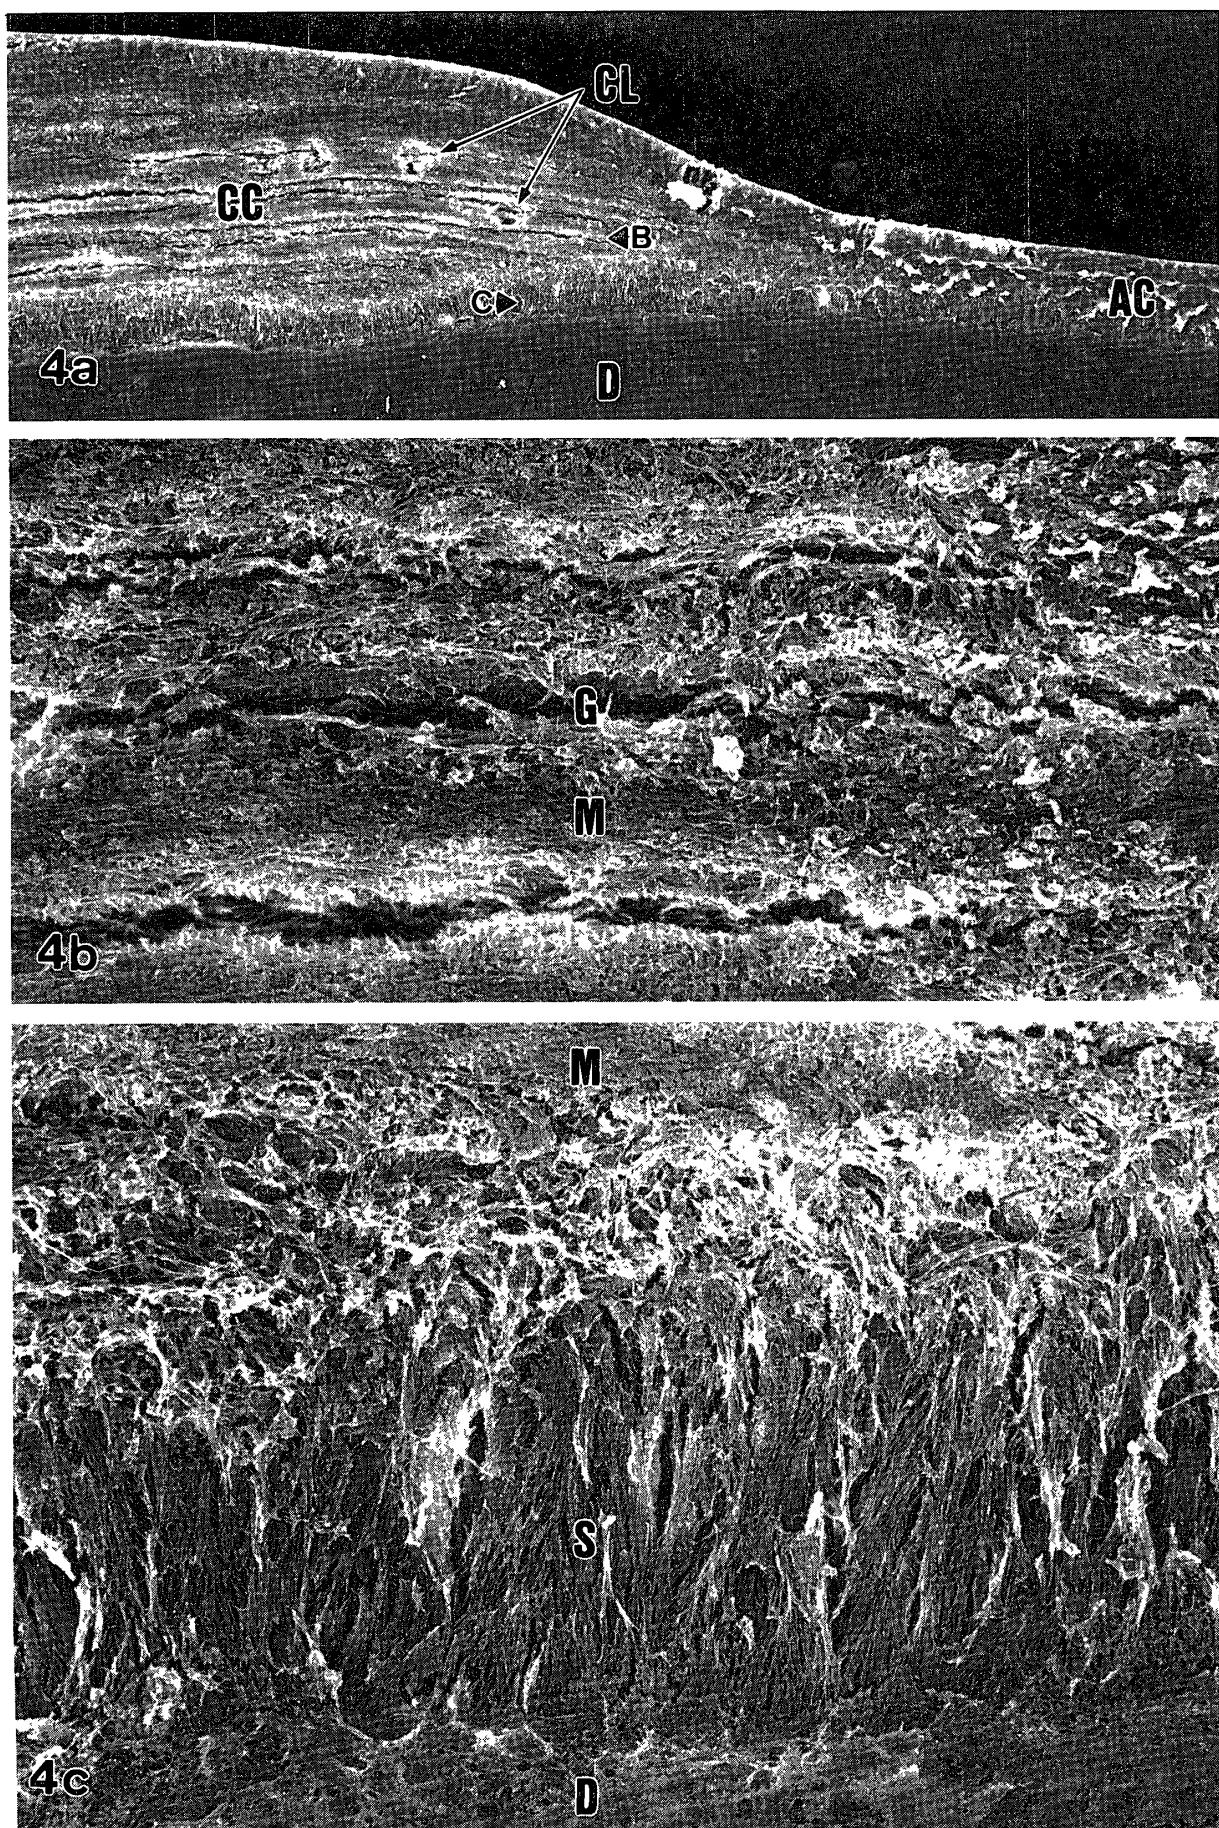
図4
(209)

図4 セメント層板と線維性基質の構造。走査型電子顕微鏡像。次亜塩素酸(60分)-酸処理試料。(文献32より引用)。

- a 薄い無細胞セメント質 (AC) と厚い有細胞セメント質 (CC)。厚い有細胞セメント質では溝 (G) に境された層構造が明瞭である。矢尻B、Cは図b、cでの拡大位置を示している。CL：セメント小腔、D：象牙質、S：シャーピー線維層。X 150。
- b 図aの矢尻B部分の拡大像。各基質線維層 (M) は処理により生じた幅の狭い溝 (G) に境されている。基質線維層の線維配列は不規則である。X 1,500。
- c 図aの矢尻C部分の拡大像。シャーピー線維層 (S) は象牙質 (D) や基質線維層 (M) に比べやや窪んでいる。シャーピー線維層と基質線維層 (M) の境界部では束のほぐれたシャーピー線維の間に基質線維が混入している。X 1,500。

次亜塩素酸-酸処理した厚い有細胞セメント質においても、凍結割断面・研磨面と同様に、最深部にシャーピー線維層とその外側に基質線維層が認められた(図4b, c)。シャーピー線維層は、象牙質や基質線維層より溶出しやすく窪んでいるため、割断面や研磨面よりも明瞭に識別できた。シャーピー線維層では、セメントー象牙境と垂直に走行する線維が、互いにほぼ平行に配列していた。基質線維層とシャーピー線維層の境界部では、処理による溝は形成されず、シャーピー線維束はほぐれ、その間に基質線維が混入し、基質線維層に移行していた。その外層では溝で境された多数の基質線維層が観察された(図4b)。これらの基質線維層の線維配列や、次亜塩素酸-酸処理による層板の溶出の程度は、層板毎に異なっていた。比較的溶出が少ない基質線維層では、凍結割断面・酸処理

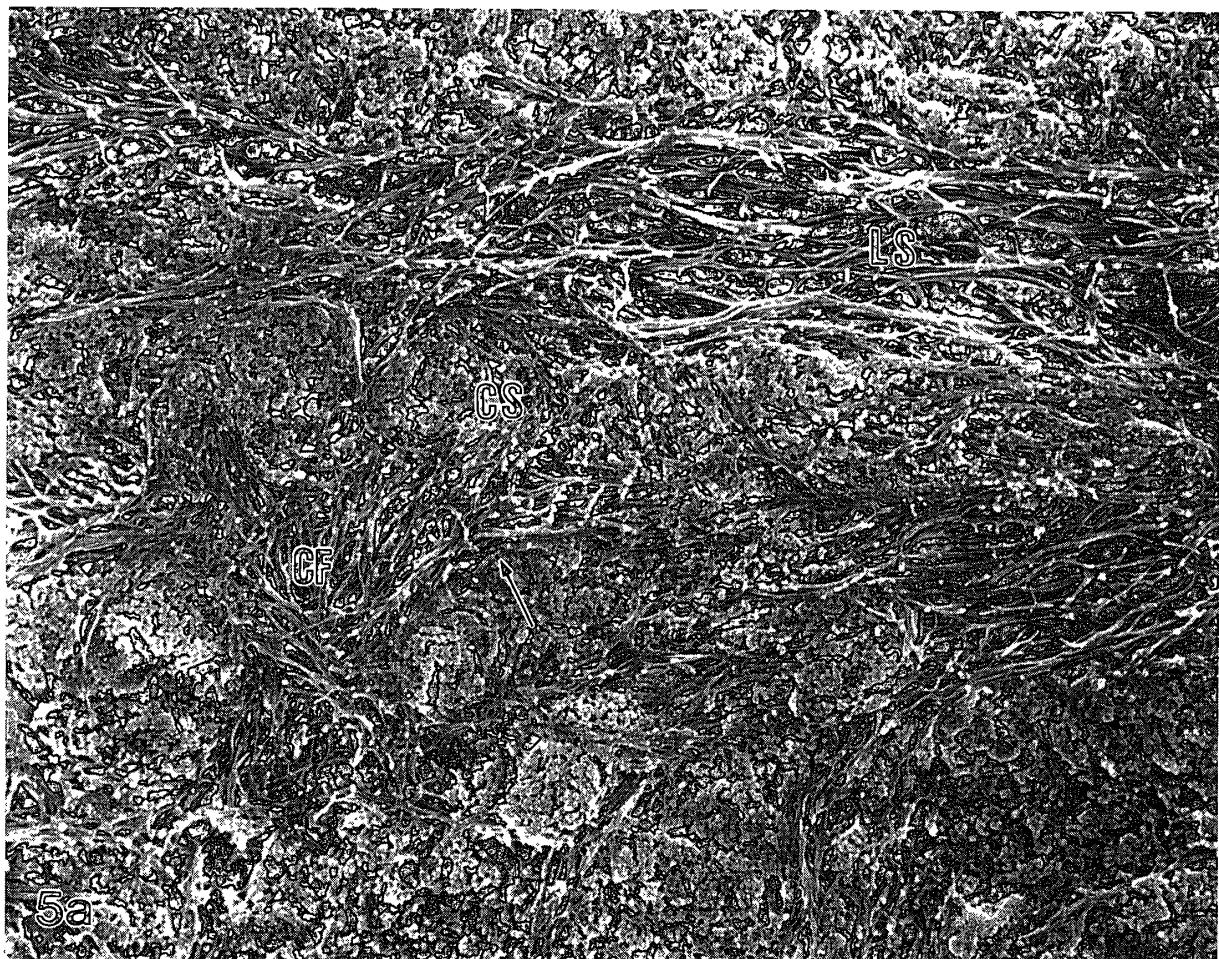
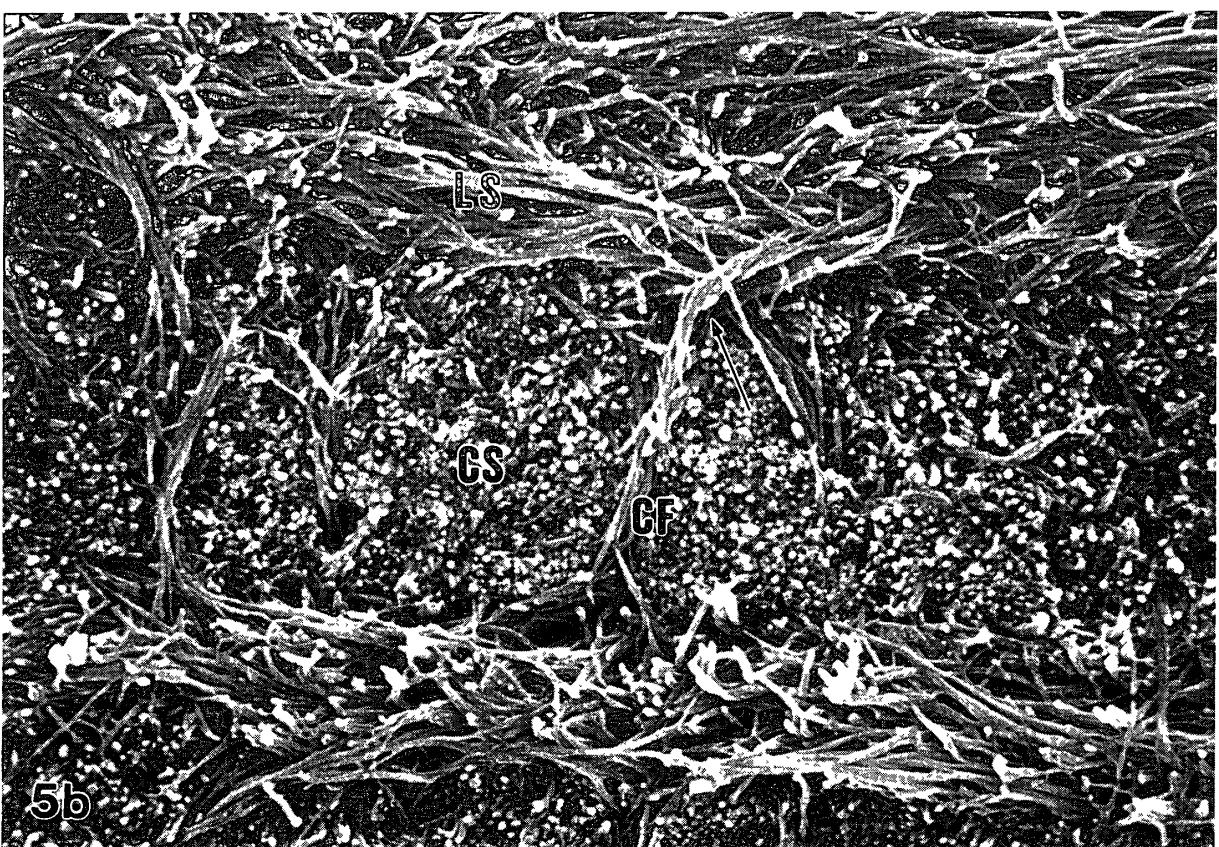
図5
(210)

図5 基質線維層。走査型電子顕微鏡像。

- a 次亜塩素酸(30分)-酸処理。酸処理のみに比べ、線維の走行がより明瞭である。歯軸線維束の縦断面 (LS)、輪状線維束の横断面 (CS) と、これらの線維束の間にセメント質の深浅方向に走る短い交差線維 (CF) が認められる。また、交差線維の一部が歯軸方向に走行する線維と連絡している(矢印)。X 7,500。(文献32より引用)。
- b 次亜塩素酸ナトリウム(20分)処理し、脱灰後更に水酸化ナトリウム浸漬処理。明瞭な線維構造が観察される。交差線維 (CF) は輪状線維束の横断面 (CS) を分けるように走る細い線維束で、歯軸線維束の縦断面 (LS) と連続し、移行している(矢印)。X 9,500。

試料と同様に、歯軸線維束の縦断面と、輪状線維束の横断面、セメント質深浅方向に走行する短い交差線維が複雑に交差し網状構造を作っていた(図5a)。さらに、次亜塩素酸ナトリウム処理後に水酸化ナトリウム浸軟処理を施した試料では、輪状線維束の横断面の間に短い交差線維が明瞭に観察された(図5b)。交差線維は、輪状線維束の横断面を境するようにセメント質深浅方向に走り、輪状線維束の深浅両側の歯軸線維束に移行・連続していた。また、歯軸線維束を横切る交差線維が輪状線維束と連なる部分も認められた。

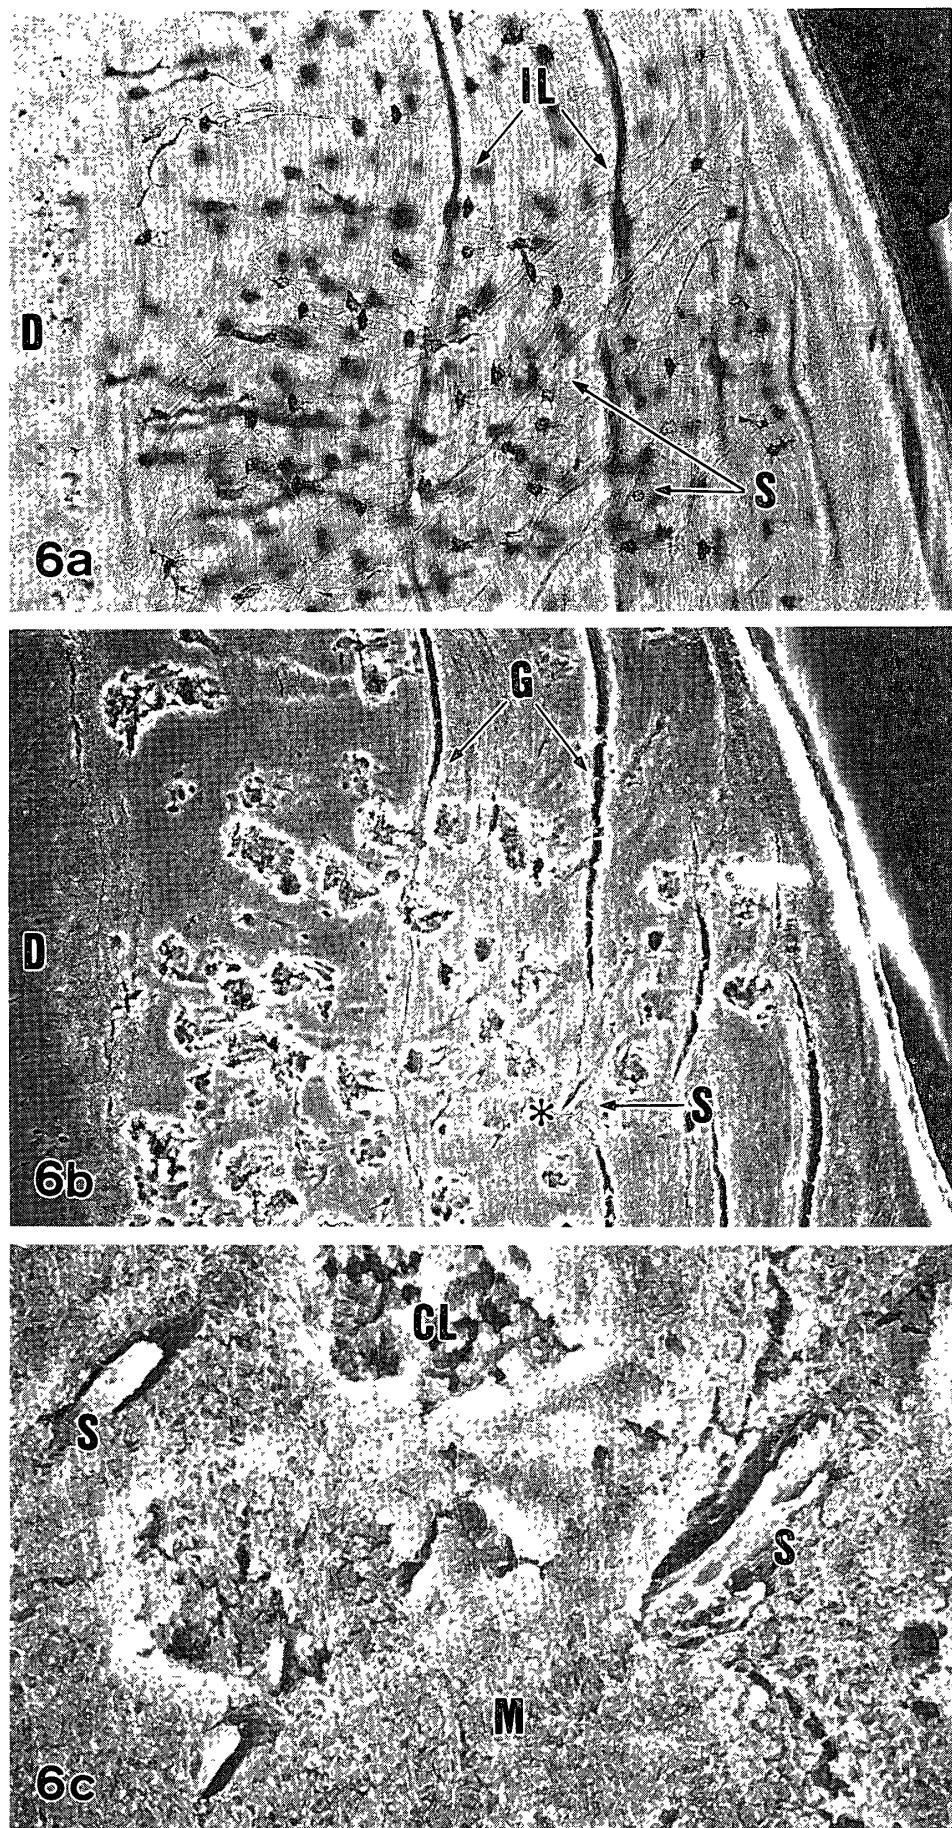
図6
(211)

図6 層板を貫くシャーピー線維の光学顕微鏡像と走査型電子顕微鏡像の比較。

- a 有細胞セメント質の無染色光学顕微鏡像。シャーピー線維 (S) が暗調な成長線 (IL) を貫いている。D：象牙質。X 150。
- b 図aの走査型電子顕微鏡像。次亜塩素酸(10分)-酸処理。光学顕微鏡像の成長線 (図aのIL) と同位置に溝構造 (G) が認められる。研磨面にシャーピー線維 (S) の一部が観察される。X 150。
- c 図bの*部分の拡大。多量の基質線維 (M) の間に、棒状のシャーピー線維束の断端 (S) が認められる。CL：セメント小腔。X 950。

基質線維層中の交差線維とシャーピー線維を比較するため、光学顕微鏡で層板を貫く明らかなシャーピー線維が観察される研磨片(図6a)を走査型電子顕微鏡で観察した(図6b)。シャーピー線維は多量の基質線維中に埋め込まれ、その一部を研磨片表面に露出した太い棒状構造として観察された(図6c)。基質線維との境界部には次亜塩素酸-酸処理によって生じた間隙が認められ、周囲の交差線維などの基質線維からシャーピー線維を明瞭に区別できた。

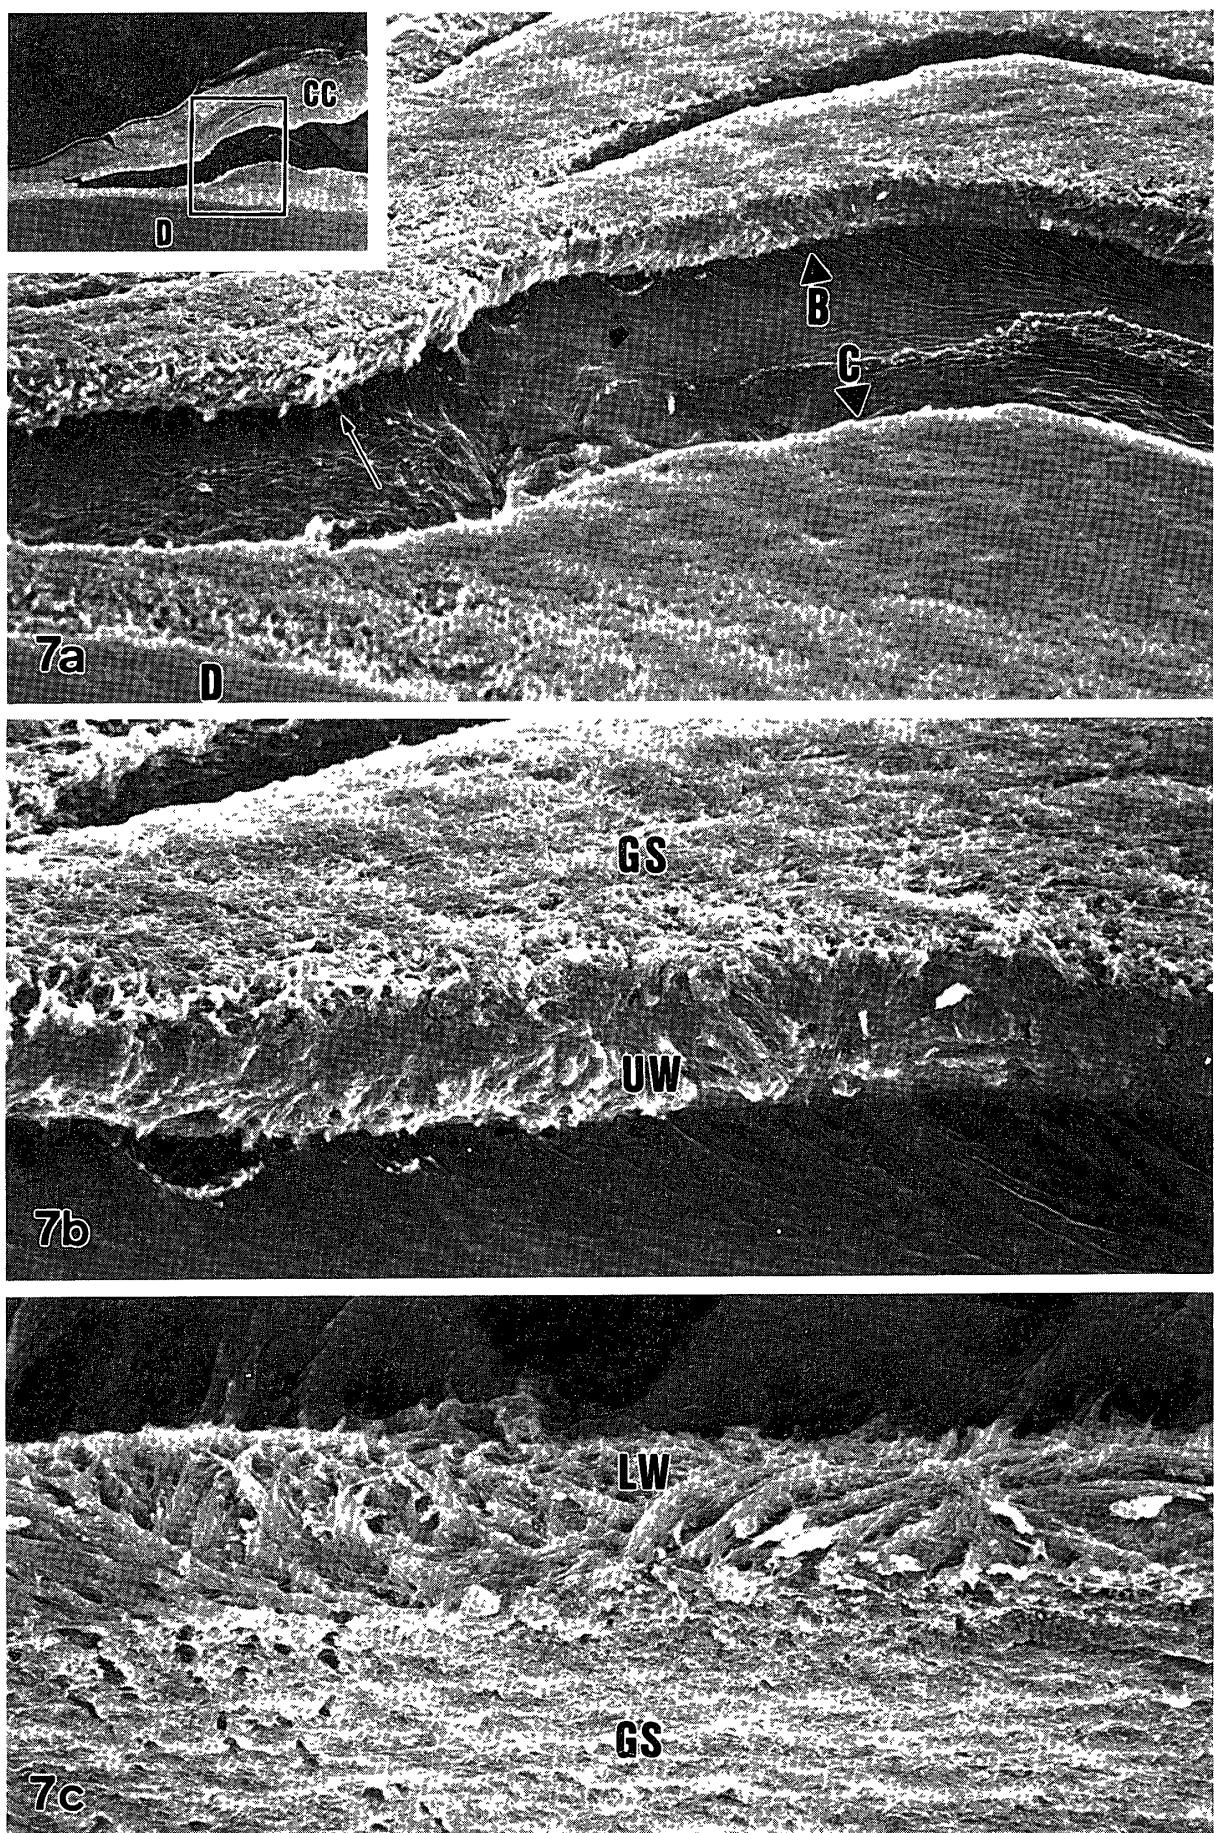
図7 基質線維層を境する溝の拡大像。走査型電子顕微鏡像。研磨、次亜塩素酸-酸処理。載物時に、溝構造を境に剥離した試料。

- a 上方のセメント質表面側の溝構造の壁面では、突出した短い線維束の断端が多数認められる(矢印)。矢尻B、Cは図7b、cの拡大位置と観察方向を示す。D：象牙質。X 450。

挿入図 試料全体の状態を示す。枠に囲まれた部分の拡大が図aである。D：象牙質、CC：有細胞セメント質。X 45。

- b 図aの矢尻B部分の拡大。溝のセメント質表面側の壁面 (UW) では、不定形基質に覆われた輪郭の不明瞭な基質線維が認められる。GS：研磨面。X 1,300。
- c 図aの矢尻C部分の拡大。溝の象牙質側の壁面 (LW) の基質線維は、表面側の壁面(図b)と比べ明瞭である。基質線維束の間には多数の間隙が認められる。GS：研磨面。X 1,900。

次に、基質線維層間に生ずる溝構造の壁面を詳細に観察した(図7)。溝の表面(歯根膜)側の壁面では、壁面からセメント質深部へ突き出した線維束の断端(図7a)と、不定形物質に被われた輪郭の不明瞭な線維が観察された(図7b)。それに対し、溝の深(象牙質)側の壁面では、その表面に沿って並ぶ明瞭な線維束が観察された(図7c)。また、これらの線維束間に多数の間隙が認められた。

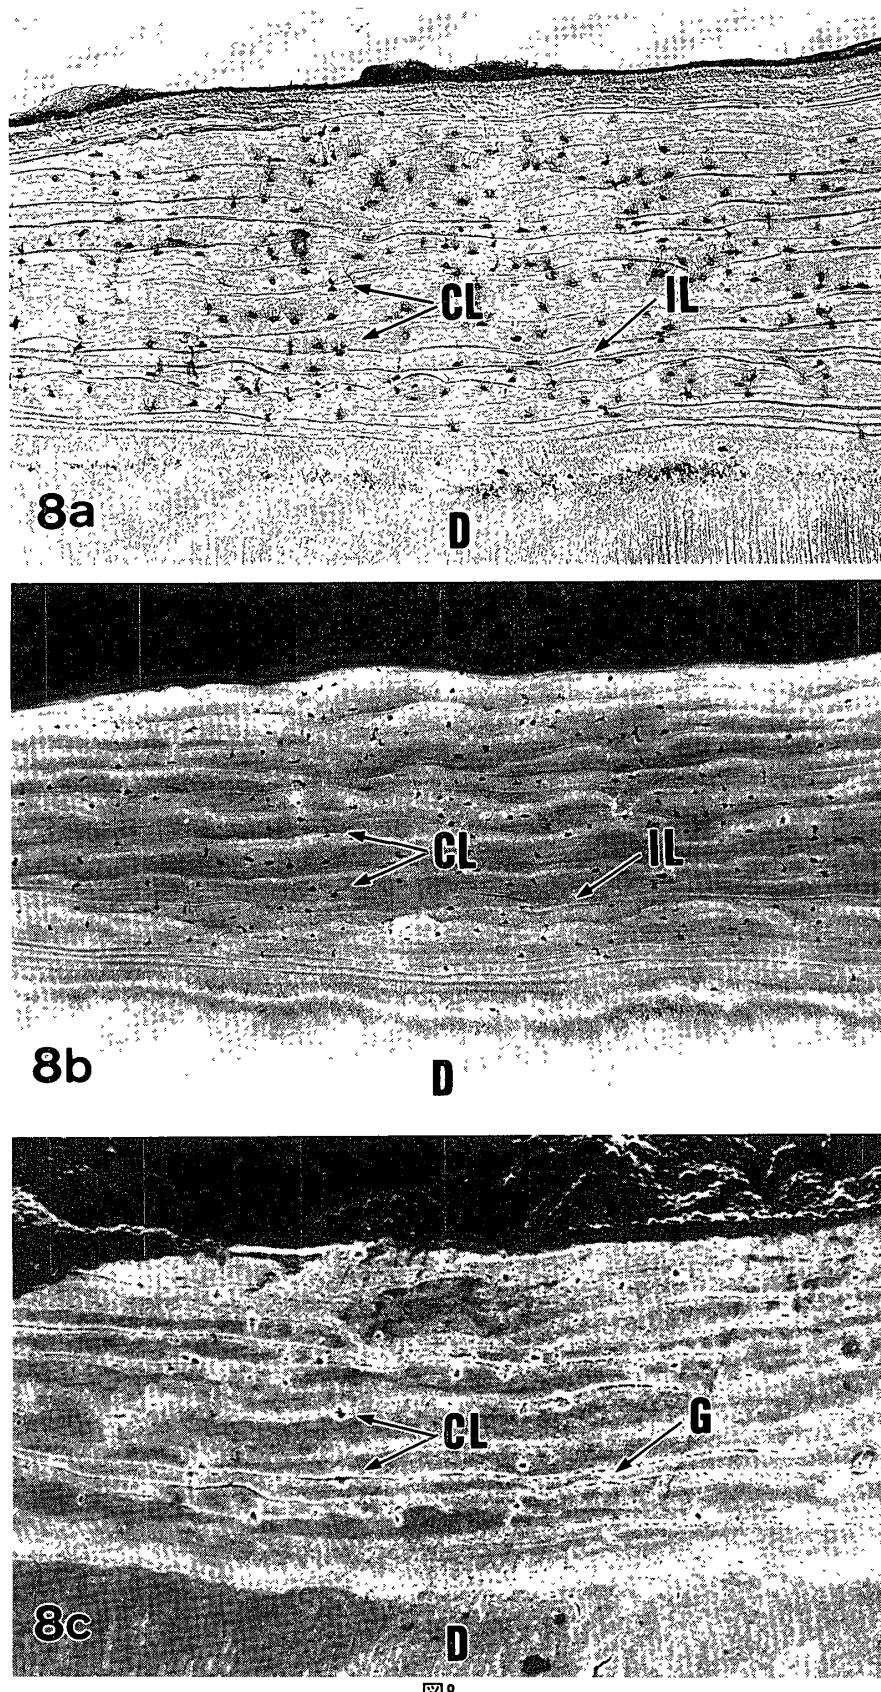
図8 同一研磨片の光学顕微鏡像(a)、コンタクトマイクロラジオグラフィー像(b)、走査型電子顕微鏡像(c)の比較。(文献33より引用)。

セメント小腔 (CL) の位置は互いに一致する。また、層板、成長線 (IL)、または溝構造 (G) の位置や配列も互いに類似している。D：象牙質。X 80。

- a 多くの成長線 (IL) が歯根表面と平行している。
- b 多くの明るい、高X線吸収薄層 (IL) が歯根表面と平行している。
- c 幅の狭い溝構造 (G) が歯根表面と平行に走行する。次亜塩素酸(10分)-酸処理。

根尖側の厚い有細胞セメント質の無染色研磨標本では、多数のセメント小腔と2~5μm幅の明調な成長線に境された層板構造が認められた(図8a, 9a)。また、セメント質深部では、セメント-象牙境と垂直に走行する暗調なシャーピー線維を多量に含むシャーピー線維層が認められた。一部の試料では、明調な成長線がこのシャーピー線維層をさらに数層に分けていた。

同一研磨標本のコンタクトマイクロラジオグラフィー像でも、X線吸収度の低い多数のセメント小腔と、X線吸収度の異なる層構造が認められた(図8b)。光学顕微鏡像(図8a)と比較すると、両者のセメント小腔の位置は一致した。そこで成長線と一致する石灰化構造を明らかにするため、光学顕微鏡像の成長線(図9a)をトレースし、同一試料のコンタクトマイクロラジオグラフィー像(図9b)に重ねた(図9c, 破線)。すると、光学顕微鏡像の成長線の位置と走行は、X線吸収度の高い薄い層(図9a, 9b, a, b部分)にほぼ重なった。高X線吸収薄層の深(象牙質)側または、表面(歯根膜)側には、X線吸収度の低い薄い層が伴走している場合が多くかった。また、コンタクトマイクロラジオグラフィー像で高X線吸収の薄層が不明瞭な部位では、成長線のトレースは高X線吸収層と低X線吸収層の境界線に重なった(図9a, 9b, c部分)。

光学顕微鏡・コンタクトマイクロラジオグラフィーで観察した同一研磨片を、次亜塩素酸ナトリウムで処理した後に、酸で処理(次亜塩素酸-酸処理)し走査型電子顕微鏡で観察した。処理によりセメント質の一部が溶出して生じた幅約1μmの溝状構造が歯根表面とほぼ平行に走行し、層板構造を境していた(図8c)。この層板の位置と走行は、同一試料の光学顕微鏡像(図8a)とコンタクトマイクロラジオグラフィー像(図8b)と類似していた。そこで、この層板を境する溝構造と成長線を比較するため、同一試料の光学顕微鏡像の成長線(図9a)をトレースし、走査型電子顕微鏡像(図9d)に重ねた(図9e, 破線)。その結果、次亜塩素酸-酸処理により生じた層板を境する溝の位置と走行は、光学顕微鏡像の成長線の幅の中に入った。さらに、溝構造(図9d)のトレースをコンタクトマイクロラジオグラフィー像に重ねると(図9c, 点線)，多くの溝構造は、成長線と一致する高X線吸収薄層の深側または表面側の低吸収薄層と重なった。

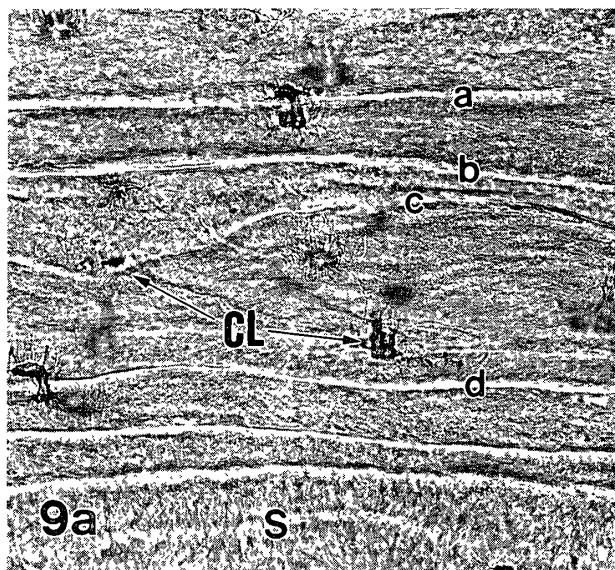
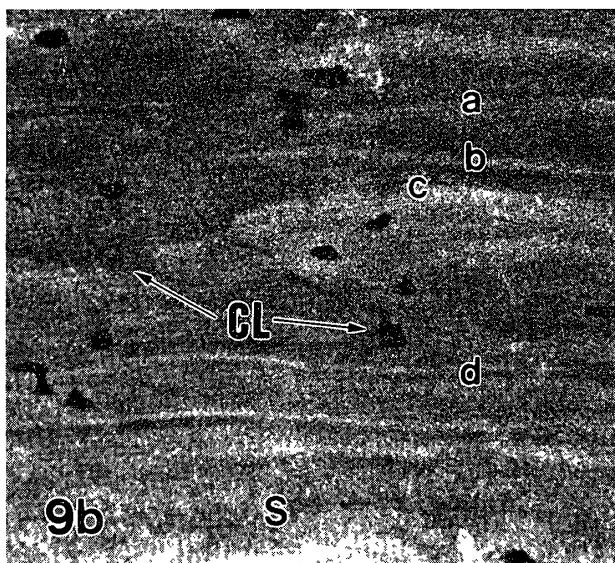
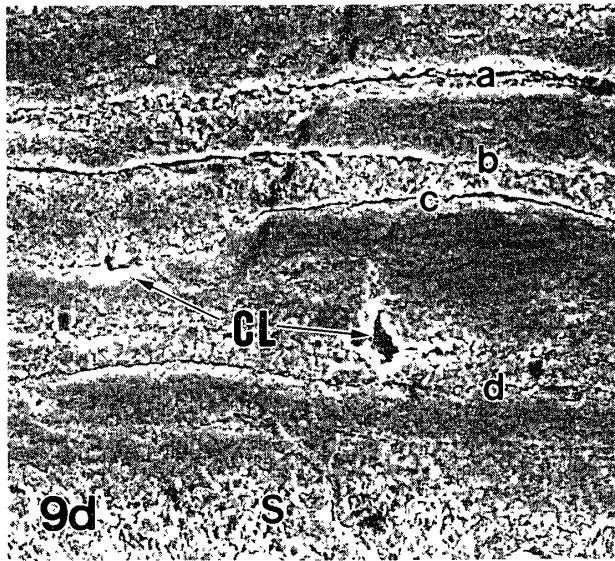
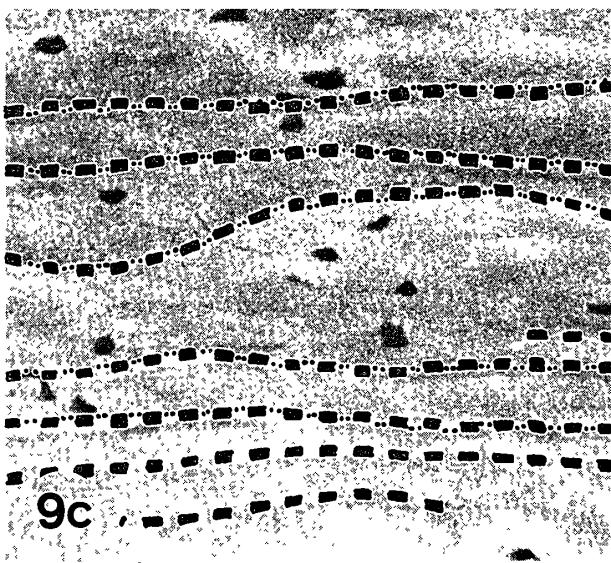
図9 図8の拡大像。セメント小腔 (CL) とa-dの成長線(または、溝構造)は各図で同一の構造を示している。S：シャーピー線維層。X 300。(文献33より引用)。

- a 光学顕微鏡像。2-5 μm幅の明調な帯状構造であ

る成長線が層板を境している。

- b コンタクトマイクロラジオグラフィー像。成長線は、明るい高X線吸収薄層である。
- c 光学顕微鏡像（図a）の成長線（太い破線）と走査型電子顕微鏡像（図d）の溝構造（点線）をトレースし、図bに重ねて示している。これらの線は互いに重なっている。
- d 走査型電子顕微鏡像。幅の狭い溝構造が層板を境している。
- e 光学顕微鏡像（図a）の成長線のトレース（太い破線）を図dに重ねて示している。成長線と溝は重なっている。

層板のX線吸収度と次亜塩素酸-酸処理によるセメント質の溶出の程度を同一層板内で比較すると、高X線吸収のセメント質部分に比べ、低X線吸収部分はわずかに溶出しやすい傾向が認められた(図9b, 9d, c-d間の層板)。しかし、X線吸収度の異なる層板で比較すると、高X線吸収層板(図9b, c-d間)と低X線吸収層板(図9b, a-b間)は、同程度に平滑であ

り(図9d, c-d間とa-b間)，各層板のX線吸収度と溶出状態は相關していなかった。

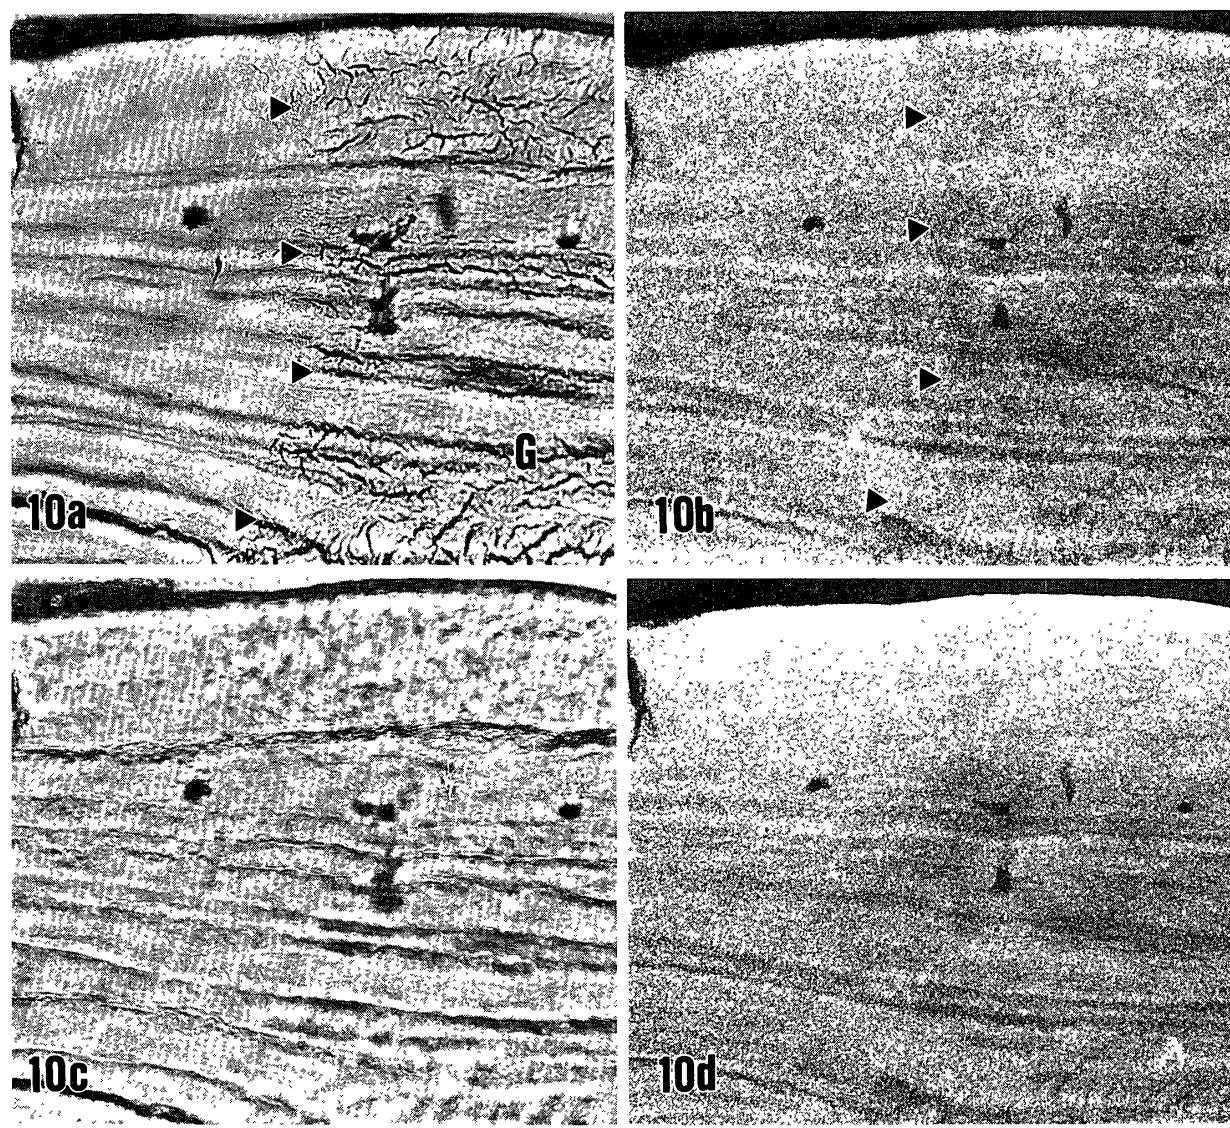
図10 次亜塩素酸ナトリウム処理後（a, b）と続く酸処理（c, d）後の、光学顕微鏡像（a, c）とコンタクトマイクロラジオグラフィー像（b, d）の変化の比較。

矢尻は次亜塩素酸ナトリウム処理（右半部）と非

処理（左半部）の境界を示す。X 300。（文献33より引用）。

- a 光学顕微鏡像。処理面では幅の狭い溝（G）が成長線に沿って走る。
- b コンタクトマイクロラジオグラフィー像。高X線吸収薄層のX線吸収度は、処理面（右）と非処理面（左）であまり変化していない。高吸収薄層に付随する低吸収薄層のX線吸収度は、処理面で著しく低下している。
- c 光学顕微鏡像。次亜塩素酸ナトリウム処理で生じた溝は、酸処理によって不明瞭となった。
- d コンタクトマイクロラジオグラフィー像。酸処理により、試料全面のX線吸収度が低下した。次亜塩素酸ナトリウム非処理面では高吸収層と低吸収層の境界が不明瞭となったが、処理面では低吸収薄層が更に吸収度を低下させた。

一部をヴァーニッシュし、次亜塩素酸ナトリウム処理した研磨片を光学顕微鏡で観察すると、処理面では溝が成長線に沿って形成されていた(図10a)。また、セメント層板内では、浅い亀裂状の溝が認められた。コンタクトマイクロラジオグラフィー像では、処理部分は非処理部分と比べてセメント質のX線吸収度が低下していた(図10b)。X線吸収度の低下は、成長線と一致する高X線吸収薄層ではなく、その幅にも変化が認められなかった。X線吸収度の低い部分では、その低下がより大きく、特に成長線と一致する高X線吸収薄層に伴走する、低X線吸収層で著しい低下が認められた。そのためには、高X線吸収薄層がより明瞭となった。つまり、次亜塩素酸ナトリウム処理は、高X線吸収薄層よりも低X線吸収薄層に強く作用しセメント質を溶出していた。

さらに全面に酸処理を施し観察すると、光学顕微鏡像では処理面全体がエッティングされ、平滑化し、浅い亀裂状溝は不明瞭となった(図10c)。コンタクトマイクロラジオグラフィー像では、試料全体のX線吸収度がさらに低下した(図10d)。次亜塩素酸ナトリウム非処理部分では高X線吸収層と低X線吸収層の境界が不明瞭とな

る部分も認められた。しかし、次亜塩素酸ナトリウム処理部分では、X線の高吸収層、低吸収層の位置・幅等に変化がなかった。また、低X線吸収層がさらに吸収度を低下させ、高X線吸収層との境界がより明瞭となった部分も観察された。酸処理は、次亜塩素酸ナトリウム処理で特に作用を受けた部位により強く働いて、セメント質の溶出を増強していた。
